津波被害を受けた岩手県内の水田および畑地の状況とその後の経過

岩手県農業研究センター 技術部作物研究室 日影勝幸

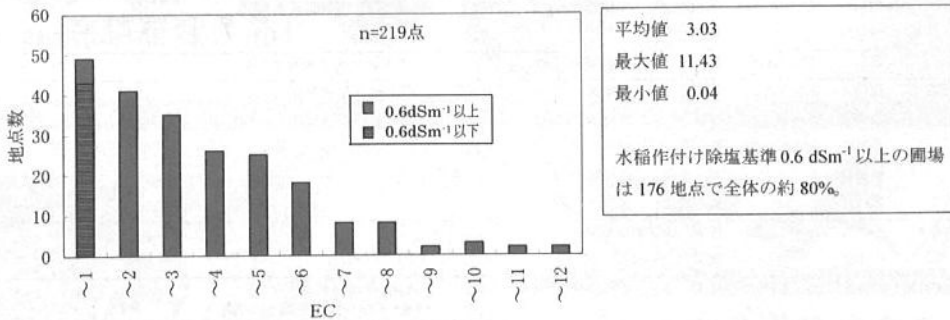
図-2 久慈地域の津波浸水農地のEC値

市、野田村、洋野町の主に水田219点の土壌EC値を調査 (H23年3月下旬～4月上旬) した結果、EC値は最大値11.4 dSm^{-1} 、平均値3.0 dSm^{-1} であり、水稲作付けの除塩基準EC0.6 dSm^{-1} を上回るほ場は176点と全体の約80%を占めた (図-2)。

注) 水田212点、畑7点、作土層、調査時期：平成23年3月下旬～4月上旬

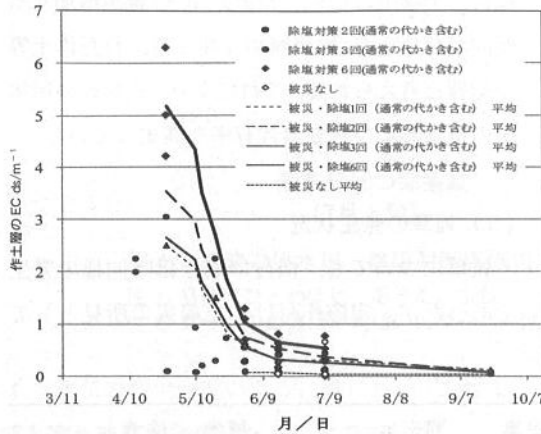
図-3 除塩対策回数によるEC値の推移

(3) 除塩後の津波被災水田におけるEC値の推移
 岩手県では作物作付け前までの除塩基準となるEC目標値を既知見をもとに0.6 dSm⁻¹と設定した。今回の調査ほ場において、EC値を目標値まで低下するのに要した除塩対策回数は、作付け前のEC値4 dSm⁻¹以上の場合6回(湛水後に排水)、EC値2~3 dSm⁻¹の場合2~3回

程度(湛水後に排水または代かき後に排水)であった。

岩手県内で調査した事例では、降雨後の滞水がほとんど無い排水性の比較的良好なほ場が多く、湛水後に強制排水する「湛水除塩」と代かき後に強制排水する「代かき除塩」に明確な効果の差は認められなかった(図-3)。また、石灰施用による除塩効果を調査したが、当実証圃場が砂質土壌で排水性が良いためか、石灰施用による効果は判然としなかった。

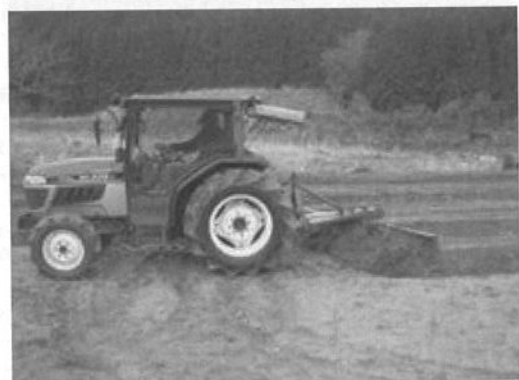
図-6 リアグレーダで表層を剥離

津波被災畑地における短期除塩対策として、EC値が高い土壌表面の泥状堆積物を除去（図-6）するとともに、雨水に加え沢水のポンプ

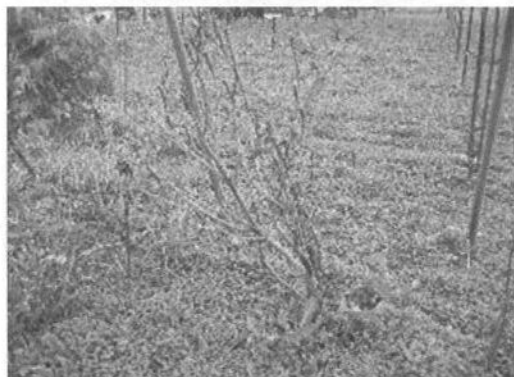
図-8 常緑果樹の状況(びわ、2011.7.4)

観察によると、落葉果樹(ぶどう、もも、うめ、かき、いちじく等)には目立った障害が見ら

れなかったが、常緑果樹(びわ、ゆず)では落葉等の障害が見られた(図-8)。

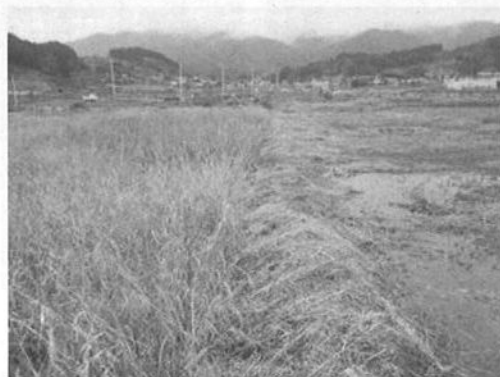
図-9 作付けしていないほ場での雑草繁茂(2011年秋)

昨年秋、被災後作物を作付けしていない農地では、ヒエなど雑草がかなり繁茂していた(図-9)。今後は、被災地全体での雑草管理も重要な
