稲村 達也

弥生時代の水田はどのように 水管理されていたのか

1. 弥生時代の水田はどのように水管理されていたのか —秋津遺跡の事例解析から—

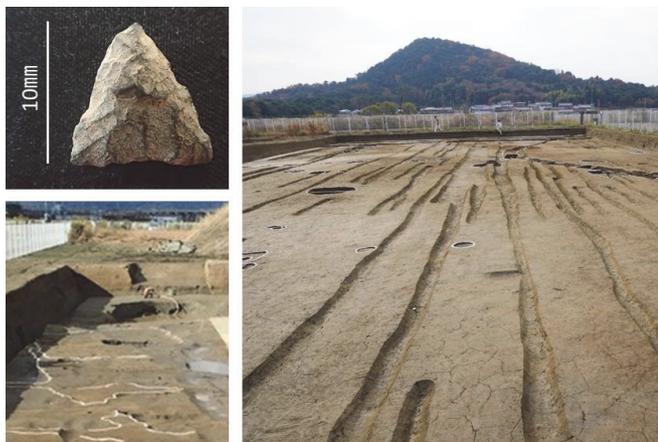
図-1 旧奈良県農業試験場（橿原市四条町）の適2試験圃場に隣接する圃場に刻まれていた連綿と続く水田稲作の歴史
縄文時代の石の矢じり（左図上、1985年頃に水稻作後の小麦圃場で著者が拾う）、2022年の橿原考古学研究所の発掘調査（北山ら 2022）で現れた弥生時代中期前葉の小区画水田（左図下、白線が畦畔）と中世の素掘り小溝（右図、水田を畑として利用した時の畝間の溝、遠景は畝傍山）。

弥生時代やそれ以前の人々が使っていた矢尻や土器の破片が現在の水田面で見つかることがある。これらの矢尻や土器などを含む地層は長期間におよぶ土砂などの堆積によって現在の土壌表面より深いところに存在するのに、なぜ今の水田で見つかるの？ それは、土砂などの堆積がすすむ土層を絶え間なく耕作（耕起）することで、当時の土壌とともに矢尻や土器などを現在の水田の地表面まで徐々に引き上げてきたからなのである。このことは、たゆまざる農地管理が同じ場所で少なくとも弥生時代から現在に至るまで続けられてきたことを物語っているのである（図-1）。今日、私たちが目にする水田地帯の景観は、先祖がコメを得るために作り上げてきた履歴そのものなのである。このことを、古島（1947）は「土地に刻まれた歴史」と呼んでいる。

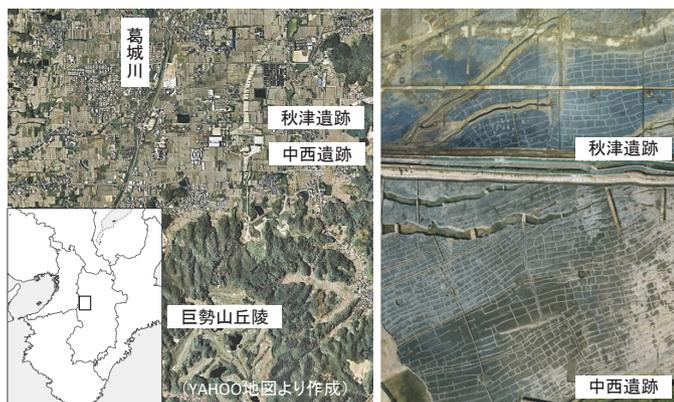
図-2 中西遺跡・秋津遺跡の立地（左図）と全景（右図：奈良県立橿原考古学研究所提供）

京都・奈良・和歌山を結ぶ京奈和自動車道の建設に伴う奈良県立橿原考古学研究所による調査が奈良県御所市において2009年に始まり、中西遺跡・秋津遺跡から約40,000㎡の弥生時代前期の水田群が検出された（図-2）。これらの水田は、あぜによって10㎡前後の長方形に区画される小区画水田である。まるで魚の鱗を見るようである。このような小区画水田は全国の多くの遺跡で検出されており（高谷・工業 1988）、登呂遺跡や滋賀県の大中ノ湖南遺跡の調査例をもとに考えられていた大きく区画された水田とはかけ離れたものである。

中西遺跡・秋津遺跡の水田は、紀元前6世紀初頭にはじまり紀元前4世紀前葉で廃絶している（岡田、金原 2020）。水田稲作が大陸（長江下流域）から伝わった最初期の水田が大規模に出現したとして注目されているのが中西遺跡・秋津遺跡なのである。この遺跡は、奈良盆地の西南端部に位置し、巨勢山丘陵を南にひかえる扇状地上に立地しており、南西から北東へむかう緩傾斜面にある（図-2）。遺跡の西約1km

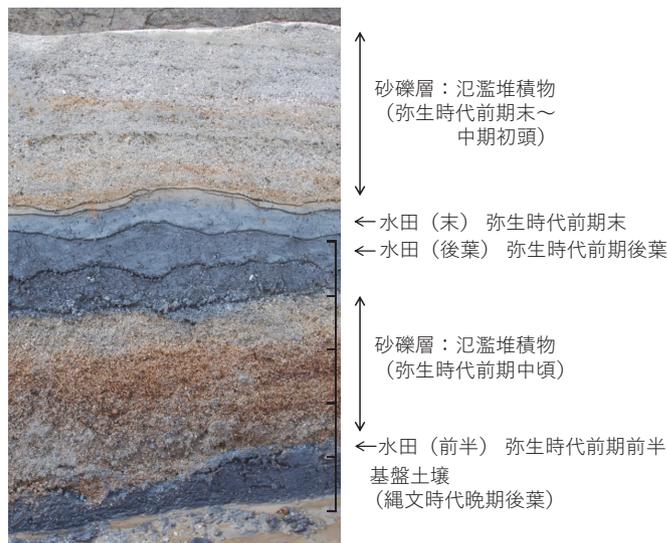
図-3 秋津遺跡の3層の水田を含む遺構断面（写真／奈良県立橿原考古学研究所）

調査対象とした水田は洪水砂層を挟んで、地表面から順に弥生時代前期末、同前期後葉、そして弥生前期前半の3期分残存している（図-3）。それぞれの遺構面で残存している水田を、新しいものから（上層から）順に水田（末）、水田（後葉）および水田（前半）と呼ぶことにする。

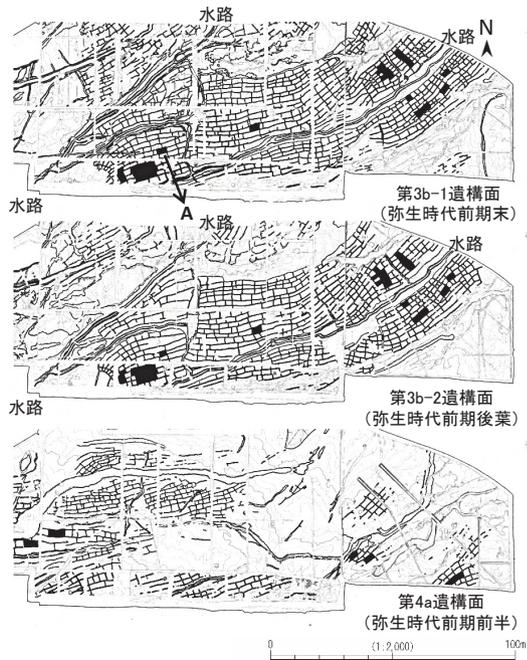
図-4 小区画水田を含む秋津遺跡の3層の遺構面と調査対象の小区画水田(黒塗り)(奈良県立橿原考古学研究所提供画像を改変)

水田（末）と水田（後葉）の間には時として薄い細砂層があり、両者の水田の形やあぜの方向と位置はほぼ同一で、水路の位置なども踏襲されている。水田（後葉）と水田（前半）の間は厚い砂礫層である。水田（前半）の形は水田（末）や水田（後葉）とほとんど変わらないが、あぜの位置と方向が異なっている。第4a遺構面（弥生前期前半）では、第3b-1遺構面（弥生時代前期末）や第3b-2遺構面（同前期後葉）で検出された水路や堰などは確認されていない（図-4）。これらのことから、弥生時代前期前半に緩い傾斜面に最初の水田（前半）が拓かれた後、氾濫によって水田が深く埋没し堆積した砂礫層の上に、再び水田（後葉）が拓かれたのだと考えられている。その後、水田（後葉）の上面に薄い砂層が堆積するが、その量は地形を一変させるようなものではなく、先にあった水田の畦の位置を継承しながら再び水田（末）が形成されたようである。

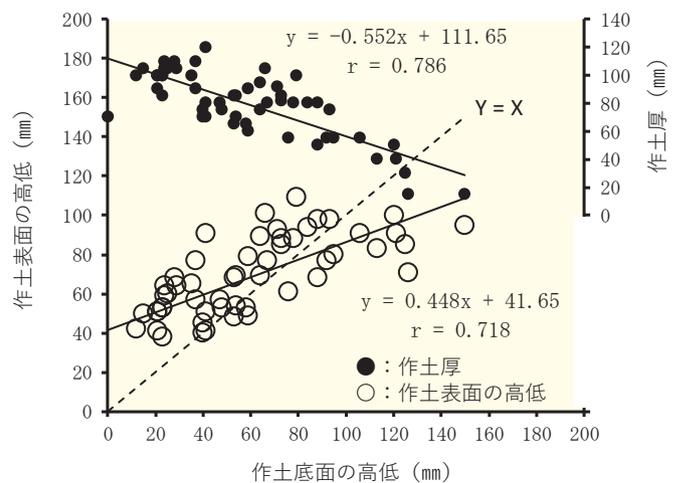
図-5 作土底面の高低と作土表面の高低および作土厚との関係(図-4の水田A)

図-5に基づいて求めた作土表面の均平化の程度は、水田(前半)に比較して水田(末)および同(後葉)で高くなり、同様に作土の厚みも水田(前半)に比較して水田(末)および同(後葉)で増していた(表-1)。このことから、弥生時代前期前半に比較して弥生時代前期末および同前期後葉において、個々の水田内において作土底面が高い場所では作土の厚みを薄く、そして作土底面が低い所では作土の厚みを増すことで、作土表面の均平化を積極的に図っていた可能性がうかがえた。一方、作土表面の高低差に水田(末)、水田(後葉)、水田(前半)の間における改善は認められなかったが、あぜの高低は水田(末)および同(後葉)において水田(前半)に比較してやや高い傾向が認められた(表-1)。

注2) 図-5参照、作土面の均平度=1-回歸直線の傾き(図5では0.4481)

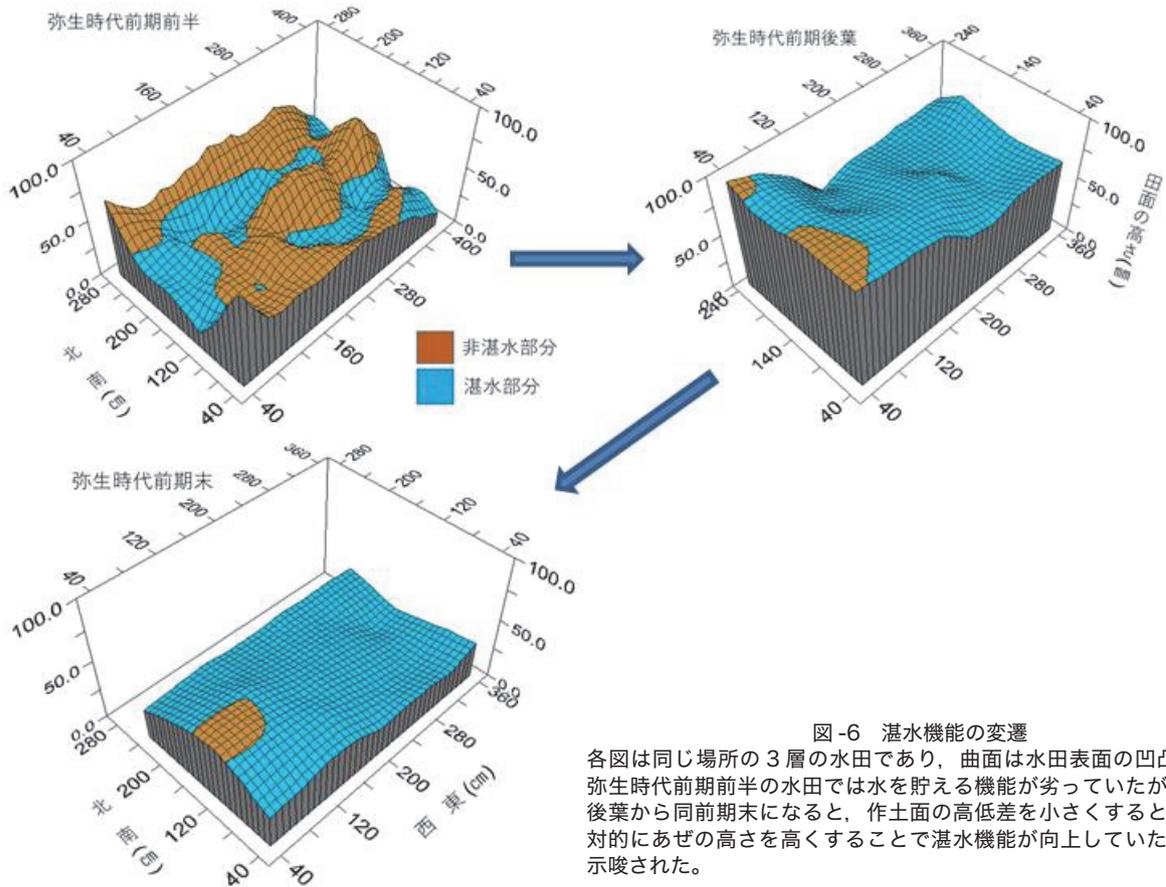
図-6 湛水機能の変遷

各図は同じ場所の3層の水田であり、曲面は水田表面の凹凸を表す。弥生時代前期前半の水田では水を貯える機能が劣っていたが、同前期後葉から同前期末になると、作土面の高低差を小さくすると共に、相対的にあぜの高さを高くすることで湛水機能が向上していた可能性が示唆された。

この様に、弥生時代前期前半の水田(前半)では水を貯える機能が劣っていたが、同前期後葉から同前期末になると、作土面の高低差を小さくすると共に、あぜの高低を高くする管理が実施され湛水機能が向上していた可能性が示唆された(図-6)。すなわち、先祖たちは、弥生時代前期に水田を拓き、より多くのコメを得るために水を制御することで水田の生産性と安定性の向上を図っていたのであろう。

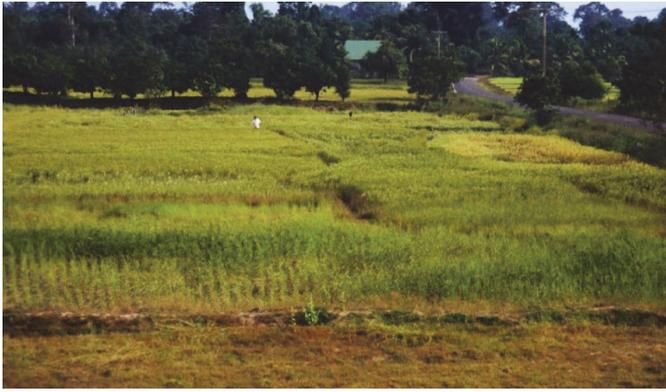
図-7 東北タイの天水田

手前の水田は標高が高く、奥（写真の上）へと標高が低くなり雨水がよく溜まり水稻の生育が良好になる。作付けが放棄された手前の圃場に続く2圃場で、水不足により水稻の生育が極めて不良で不揃いである。

弥生時代前期前半の小区画水田は、湛水にかかわる水田の構造（水田面の均平化、あぜの高さ）と水田の湛水機能が劣っていた。すなわち、作土表面の均平度が低いにもかかわらず、作土表面の高さに対して相対的にあぜの高さが低いことがあげられた。更に、弥生時代前期後葉・同前期末の小区画水田で検出された水路や堰などが確認されていない。これらのことから、弥生時代前期前半の小区画水田では積極的に灌漑するのではなく、灌漑水を降雨にたよる天水田（図-7）のような利用形態であった可能性が示唆されると考えられた。このような水田は、後の時代の律令制において口分田として与えられる場合に2倍の面積が与えられた生産性が低く安定性に劣る易田に相当するひとつの形と考えられた。

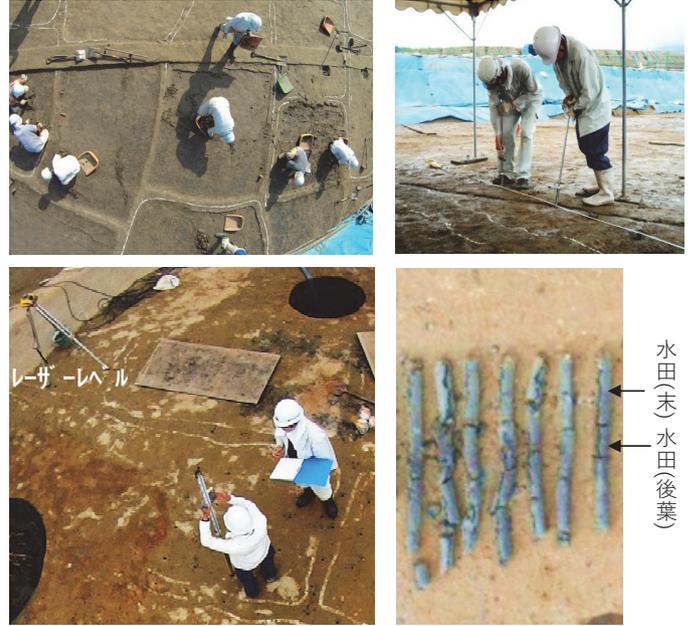
図-8 発掘状況（左図上）、検土杖による土柱採取（右図上）、2層の水田を含む土柱（右図下）およびレーザーレベルによる土柱採取地点の高さの計測（左図下）

この調査で特に苦労したのが、小区画水田の構造を明らかにするための小区画水田内における3層の水田作土とあぜの表面および底面の標高を求めるための調査であった（図-8）。検土杖（長谷川式大型検土杖）を用い、水田作土またはあぜを含む土柱（φ17mm）を調査水田において40×40cm間隔で採取し、土柱の土壌表面から作土とあぜの表面および底面までの長さを計測した。そして、別途レーザーレベルで測定した各土柱採取地点での土壌表面の標高に基づいて作土とあぜの表面と底面の標高を求めた。この場合、調査予定の水田の作土表面を破損しないように発掘作業を作土表面の手前で止めてもらい、降雨が予想される時には、調査地をテントで覆っていただいた。なお、土柱採取の地点数は2,200に及んでいた。
