# 浮遊性雑草ボタンウキクサの発生

九州農業試験場雑草制御研究室 児嶋 清

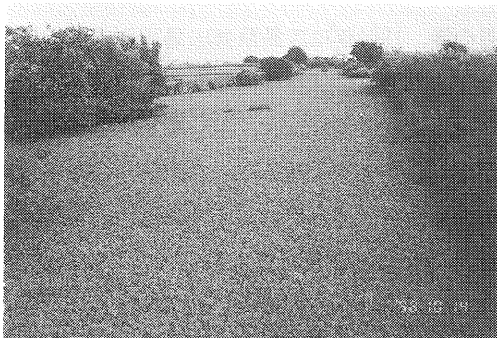
写真－1 幅7mほどのクリークを埋め尽くすボタンウキクサ  
(1998年10月14日、福岡県柳川市根葉地区)

土木組合の方の話では福岡県柳川市根葉地区のクリークに密生しているという。地図で見るとそこは我が試験場から直線距離で約10kmと近い。翌日さっそく現地に行ってみると確かに幅7mほどのクリークを見渡す限りボタンウキクサが占拠していた（写真－1）。

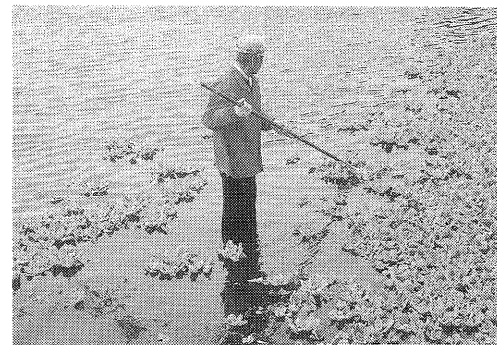
写真-7 真冬も続けられる熊本市上江津湖のボタンウキクサ引き上げ作業(1999年2月)

スイゼンジノリ保護区では年配の方々が寒いなか水に入ってボタンウキクサを引き上げていた(写真-7)。聞くとシルバー人材センターの方々が熊本市の公園管理課に雇われてボタンウキクサを引き上げているという。柳川市や芦刈町では寒さで枯れてしまったのにここでは真冬の今も葉が青々として元気である。この違いを作業中の人に尋ねると江津湖は湧き水で水温が高く, 冬でも枯れないという。

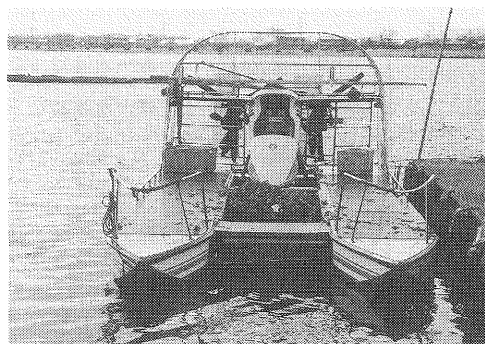
写真-8 ボタンウキクサの回収に役買う浮遊ゴミ回収のためのプロペラ式双胴船  
(熊本市公園管理課所有)

2月12日、熊本市公園管理課の係官に面会し、事情を聞いた。10年前から熊本県と折半で上・下江津湖の清掃費として年間3,000万円計上しているという。その半分がシルバー人材センターへの清掃委託料だそうである。土日を除く毎日、10名が7時間の清掃作業を行っている。そのほか浮遊ゴミ収集用の2台のプロペラ式双胴船(写真-8)も投入してボタンウキクサの除去に当たっている。昨年はボタンウキクサが大発生し、ほとんど毎日手作業で除去しているそうである。引き上げたボタンウキクサはダンプカ
